# Drift- og vedligeholdelsesplan

Ejerf. Slettehagevej 23-27

Adresse: Slettehagevej 25 2. th.

Dato for besigtigelse: 22-10-2024, rev. 19.12.2024

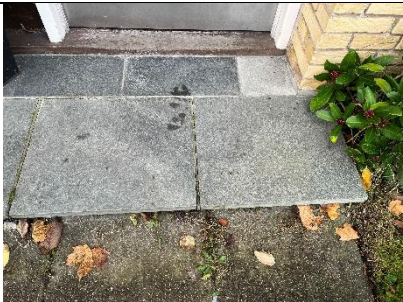
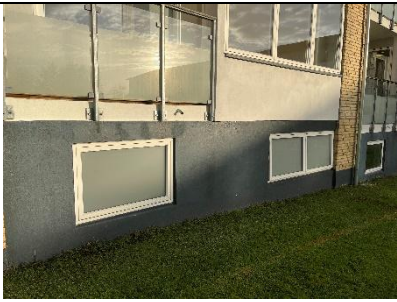
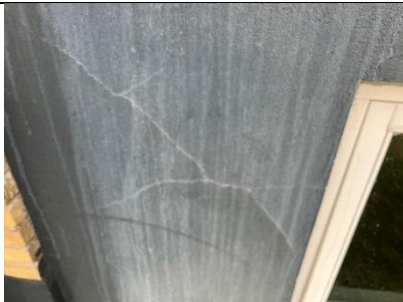
| Emne | Beskrivelse |
|---|---|
| Udførelse | <p>D: Sokkel / kælderydervægge efterses for revner, løs puds og afskallede overflader. Trin efterses for løse / skadet klinker. D.d. konstateret lidt løs puds på have-siden. Enkelte løse klinker på trin ved nr. 25</p> <p>V: Løs puds / beton afbankes og fjernes. Puds reparerer og overfladebehand-les. Løse klinker fastlimes / udskiftes.</p> <p>F: Ingen</p> |

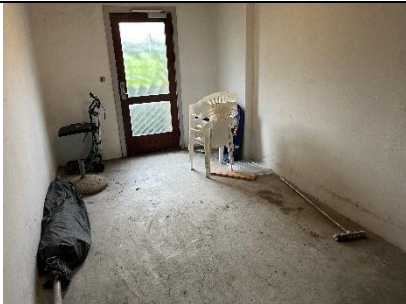
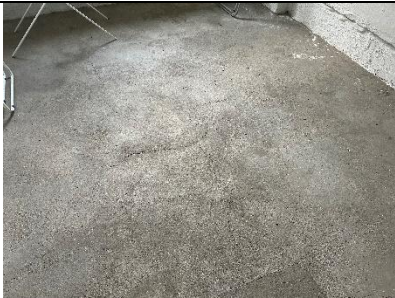
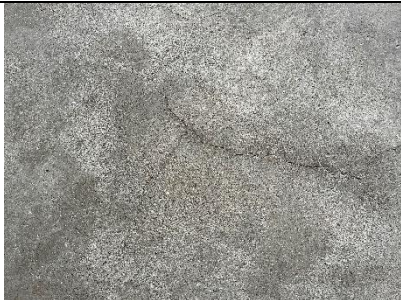
| Emne | Beskrivelse |
|---|---|
| Udførelse | <p>D: Betongulve efterses for revner og afskalninger</p> <p>V: Løs puds / beton ophugges og der udføres rep. med nyt beton / puds. Der er flere revner i betonen. Det skønnes dog ikke nødvendigt at udføre reparationer de første 10 år</p> <p>F: Ingen</p> |

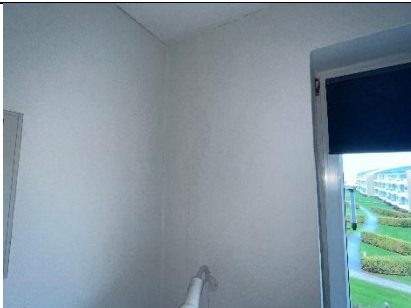
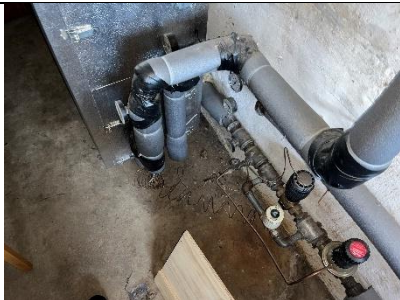
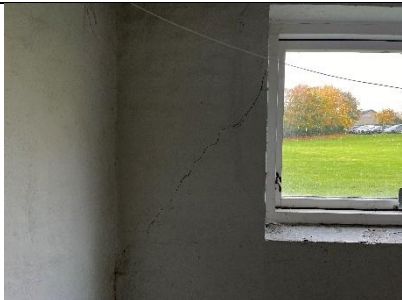
| Emne | Beskrivelse |
|---|---|
| Udførelse | <p>D: Vægge efterses for revner, afskalninger, fugtskader</p> <p>V: Vægge afrenses for løs puds og maling. Herefter udføres der rep. af revner, puds og der afsluttes med ny overfladebehandling med åndbart maling. Der er nogle steder lidt løs / afskallet puds / maling, revner på væggene, men dette er ikke alvorligt og kræver ikke udbedring pt. Forventet at alle kældervægge først skal overfladebehandles / males efter 2034</p> <p>F: Ingen</p> |

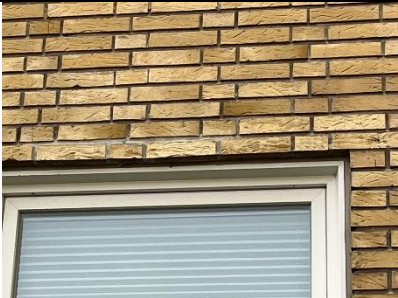
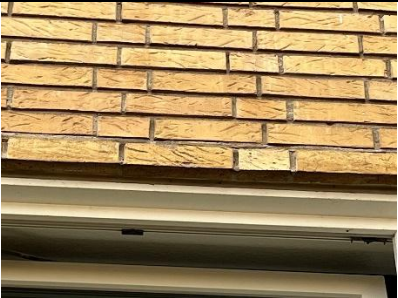
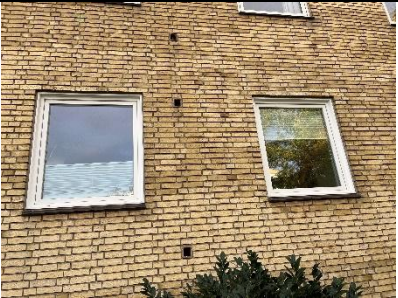
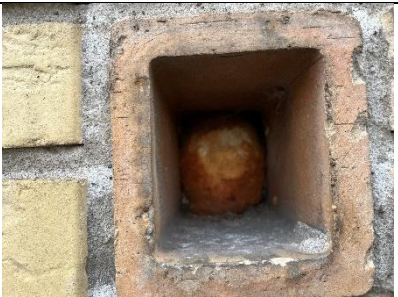
| Emne | Beskrivelse |
|---|---|
| Udførelse | <p>D: Murværket efterses for defekte fuger og mursten. Pudset facader efterses for revner og afskalninger.</p> <p>V: Defekte fuger krasses ud og defekte / skadet sten udskiftes. Der er ved besigtigelsen konstateret lidt løs, porøse, defekte fuger i murværk ved tegloverligger i facade mod nord. Det skønnes at skyldes rust i armering ved overligger. Derudover er de murede og pudsede facader i god stand. Det forventes derfor kun at være nødvendigt med rep. af uger / armering ved vinduesoverligger i facade mod nord, fortrinsvis st. og 1. sal. Derudover bør nu unenyttede / afblændet ventilationshuller lukkes / mures efter.</p> <p>F: Ingen</p> |

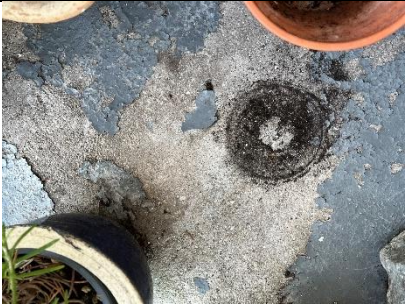
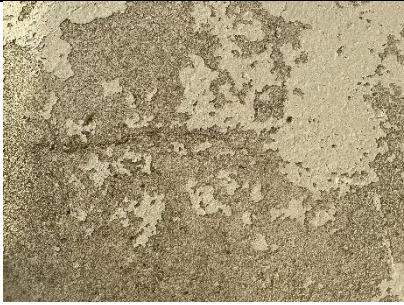
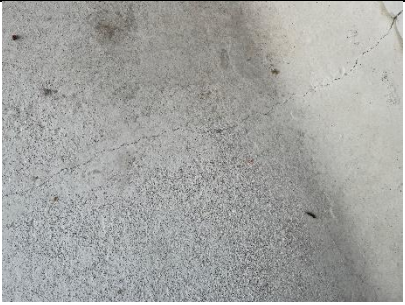
| Emne | Beskrivelse |
|---|---|
| Udførelse | <p>D: Altaner efterses for revner og afskalninger.</p> <p>V: Afrensning ved revner / afskalninger, lukning af revner / huller m.m. Efterfølgende afsluttes der med en overfladebehandling. På de 7 altaner som er besigtiget er der ikke konstateret væsentlige skader, men kun mindre revner og lidt afskallet maling i/på altanbunden. Ved revner kan der trænge fugt / vand ned i konstruktionen og det kan på sigt medført rust / tæring i armeringsjern. Derfor vigtigt at revner lukkes / forsegles.</p> <p>F: Forventes ikke at konstruktioner skal fornyes, kun vedligeholdes.</p> |

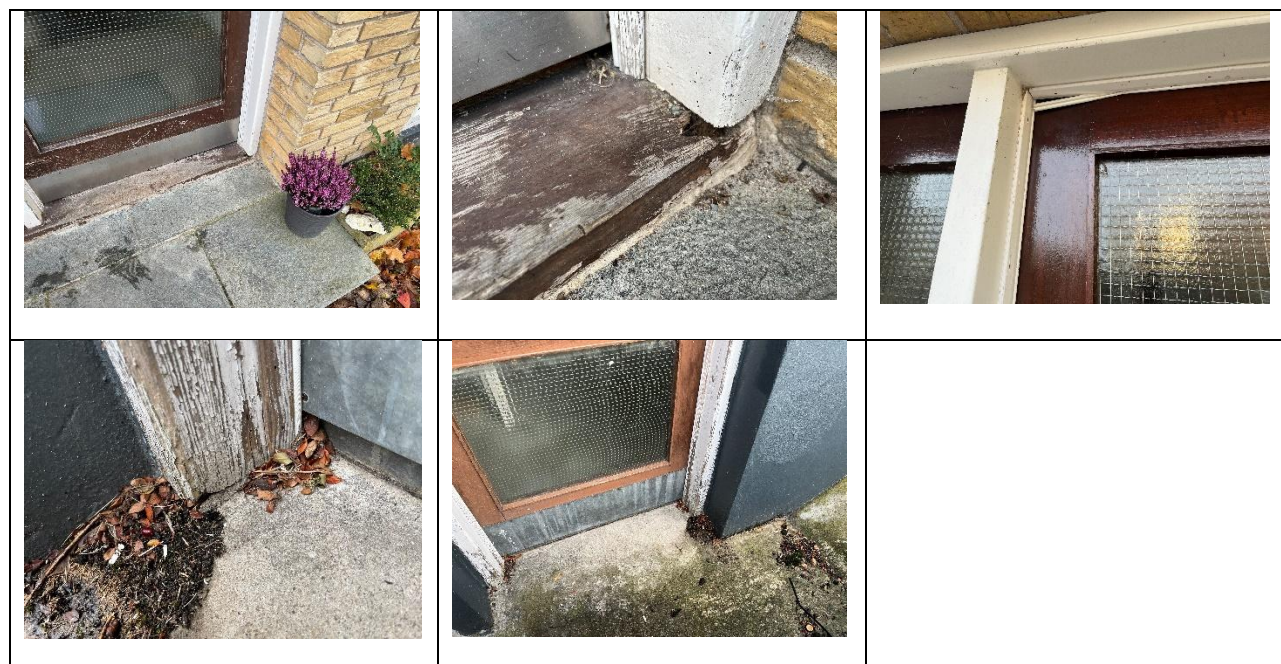
| Emne | Beskrivelse |
|---|---|
| Udførelse | <p>D: Alle vinduer og døre efterses for nedbrydninger, skader, defekte beslag m.m. Fuger omkring vinduer og døre efterses for skader / nedbrydning.</p> <p>V: Smørelse og evt. justeringer beslag, rep. af skadet træ. D.d. konstateret begyndende nedbrydning i bund af nogle dørpartier ved indgange og til kælder. Et par kældervinduer er af træ og vil løbende skulle overfladebehandles</p> <p>F: Udskiftning af de gl. udvendige kælderdøre og indgangsdøre ved trapperum med nye træ/alu partier</p> |

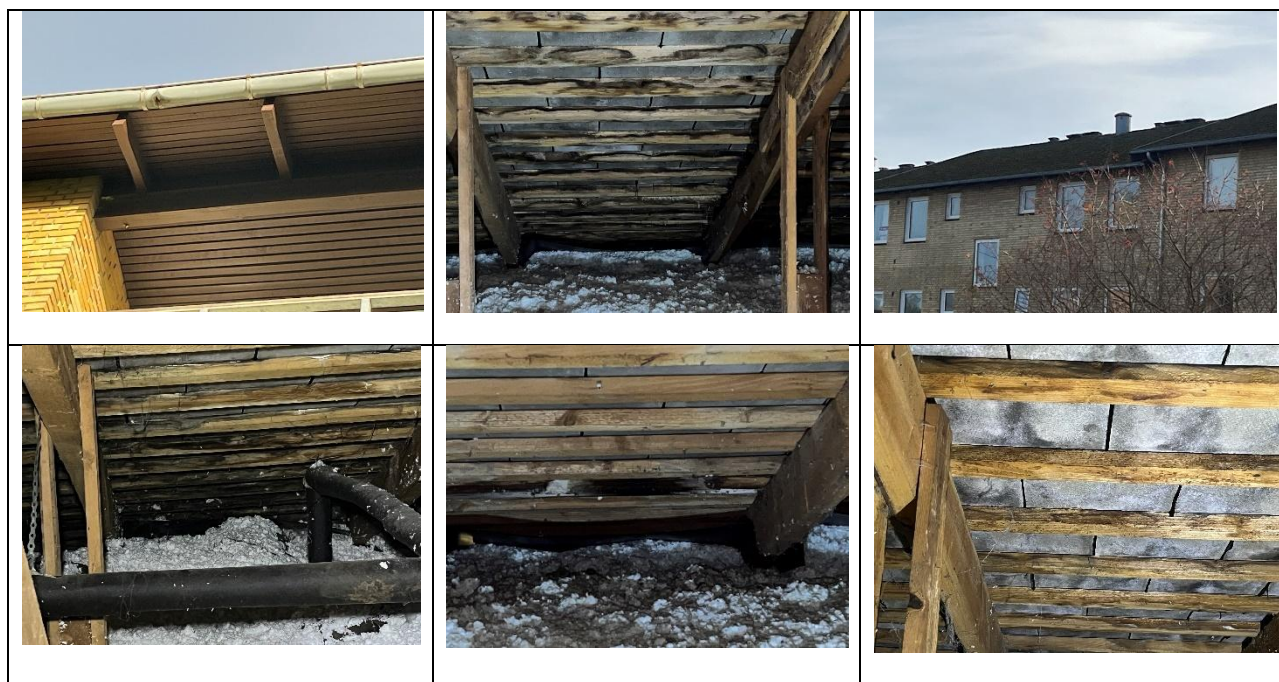
Bebyggelsen fremstår generelt set i god stand. Der er dog ved at fremkomme utætheder i tagbelægningen. Her skal der inden for en overskuelig fremtid udføres udskiftning af tagbelægningen. D.d. ved besigtigelse var der flere steder skjolder efter fugt på lægter i tagrum.

| Emne | Beskrivelse |
|---|---|
| Udførelse | <p>D: Tagflader, tagrender og taghætter efterses for skader</p> <p>V: Rep. af utætte / skadet tagrender og taghætter. Rep. /udskifte evt. skadet / revnet tagplader. Ved besigtigelse er der i tagrum konstateret tegn på at der periodevis kommer fugt ind ved samlinger, specielt på tagflade mod nord. Det skyldes sandsynligvis at der er en del mos på tagflader mod nord. Mos gror ind under samlinger og dermed fremkommer der utætheder. Der er ligeledes et par utætte samlinger på tagrender.</p> <p>F: Det forventes at tagbelægningen skal fornyes inden for en kortere periode. I den forbindelse skal taghætter ligeledes udskiftes. Det bør ligeledes overvejes at udskifte tagrender. Tegn på at dele af tagrender er blevet udskiftet.</p> |

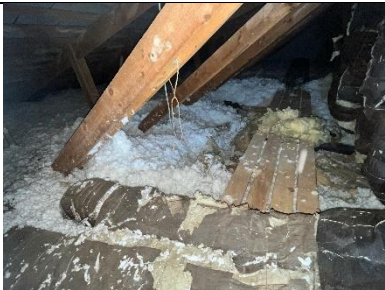
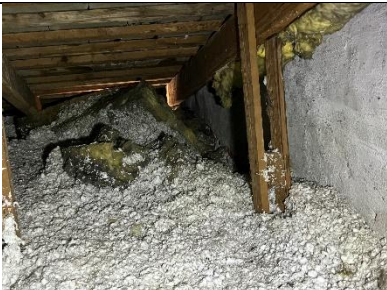
| Emne | Beskrivelse |
|---|---|
| Udførelse | <p>D: Tagrum efterses for skader på isolering, spær, aftrækskanaler m.m.</p> <p>V: Evt. skader udbedres. D.d. er der konstateret skadet isolering på flere aftrækskanaler. Samt enkelte steder lidt rodet isolering.</p> <p>F: Ingen, bortset fra at aftræksrør evt. udskiftes ifm. udskiftning af taget(fjernelse af asbestholdig materiale)</p> |

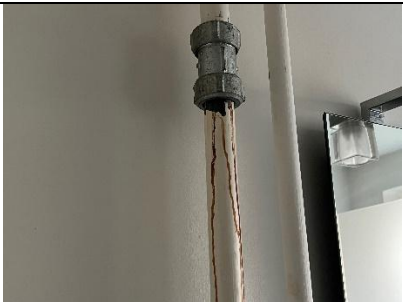
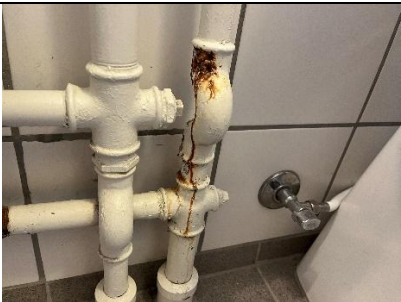
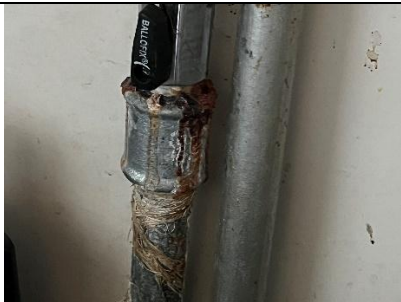
| Emne | Beskrivelse |
|---|---|
| Udførelse | <p>D: Installationer efterses for utætheder.</p> <p>V: Rep. af evt. utætheder. Installationen er fra 1966 og der har været udført flere reparationer. Der er i enkelte lejligheder konstateret enkelte mindre tæringer / utætheder.</p> <p>F: Udskiftning af hele rørsystemet for vandinstallationen i kælderen og stige-strenger op gennem etagerne</p> |

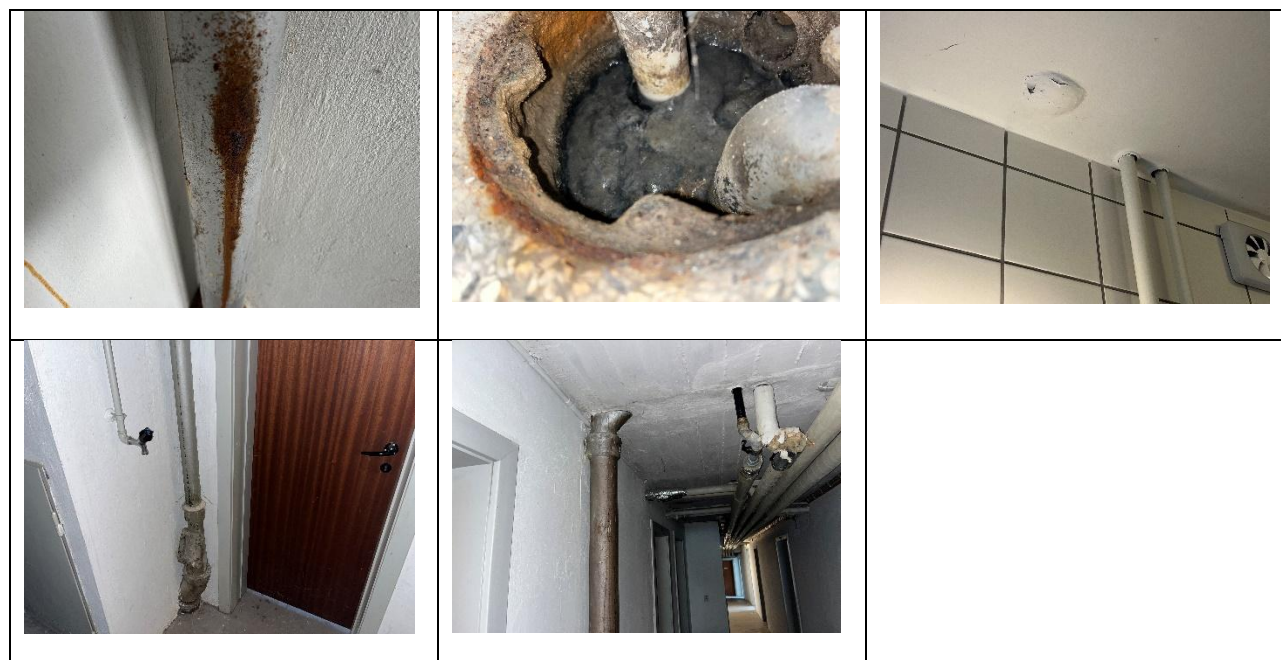
| Emne | Beskrivelse |
|---|---|
| Udførelse | <p>D: Faldstammer og gulvafløb efterses for utætheder / tæring.</p> <p>V: Rep. af utætheder på afløbsrør/faldstammer</p> <p>F: Udskiftning af faldstammer eller udførelse af en "strømpeforing", samt udskiftning af de gl. gulvafløb inden for de næste 10 år. Nogle lejligheder har udskiftet gulvafløb ifm. af de har renoveret badeværelse.</p> |

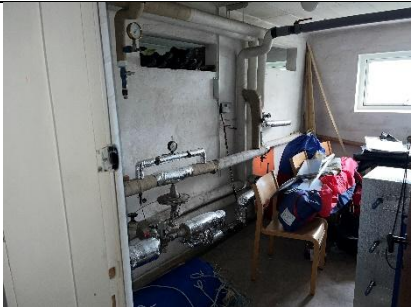
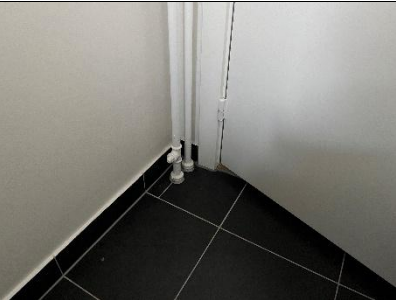
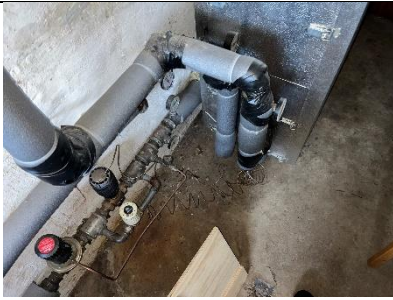
| Emne | Beskrivelse |
|---|---|
| Udførelse | <p>D: Hele varmeinstallationen efterses for tæring / skader. Ventiler m.m. funktions-testes.</p> <p>V: Rep. af rør og ventiler. Der er ved besigtigelse ikke konstateret synlige tæring-er / utætheder på selv varmeinstallationen</p> <p>F: Skønnet at det først vil være nødvendigt efter 10 år</p> |

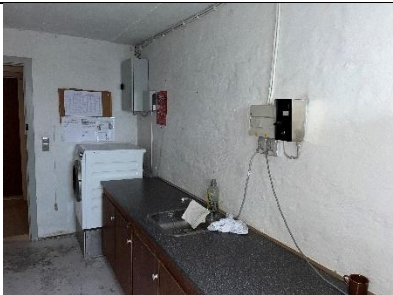
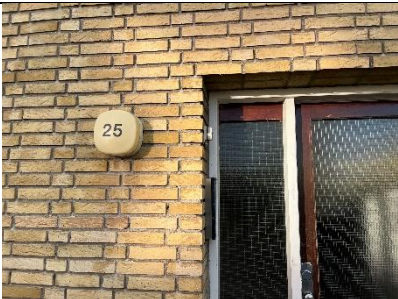
| Emne | Beskrivelse |
|---|---|
| Udførelse | <p>D: Installationer efterses løbende for defekte pærer / lamper / sikringer. Relæ skal afprøves min. en gang årligt.</p> <p>V: Udskiftning af defekte pærer / lamper og relæer / sikringer, udgift føres under drift</p> <p>F: Det forventes ikke at der skal ske udskiftning af el-installationer</p> |
